Technik-Info:
Das Einspritzventil

Elektrisch gesteuerte Einspritzdüse bei Ottomotoren

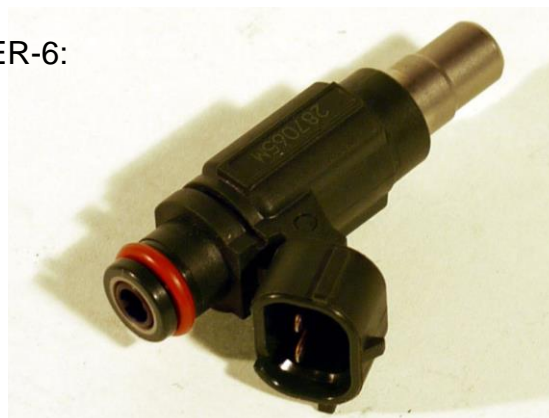
Einspritzdüse einer Kawasaki ER-6:
